مسجد و خانقاة و حوض شيخون
سبيل الأمير عبد الله

مشروع الترميم

الترميم الإنشائي والمعماري

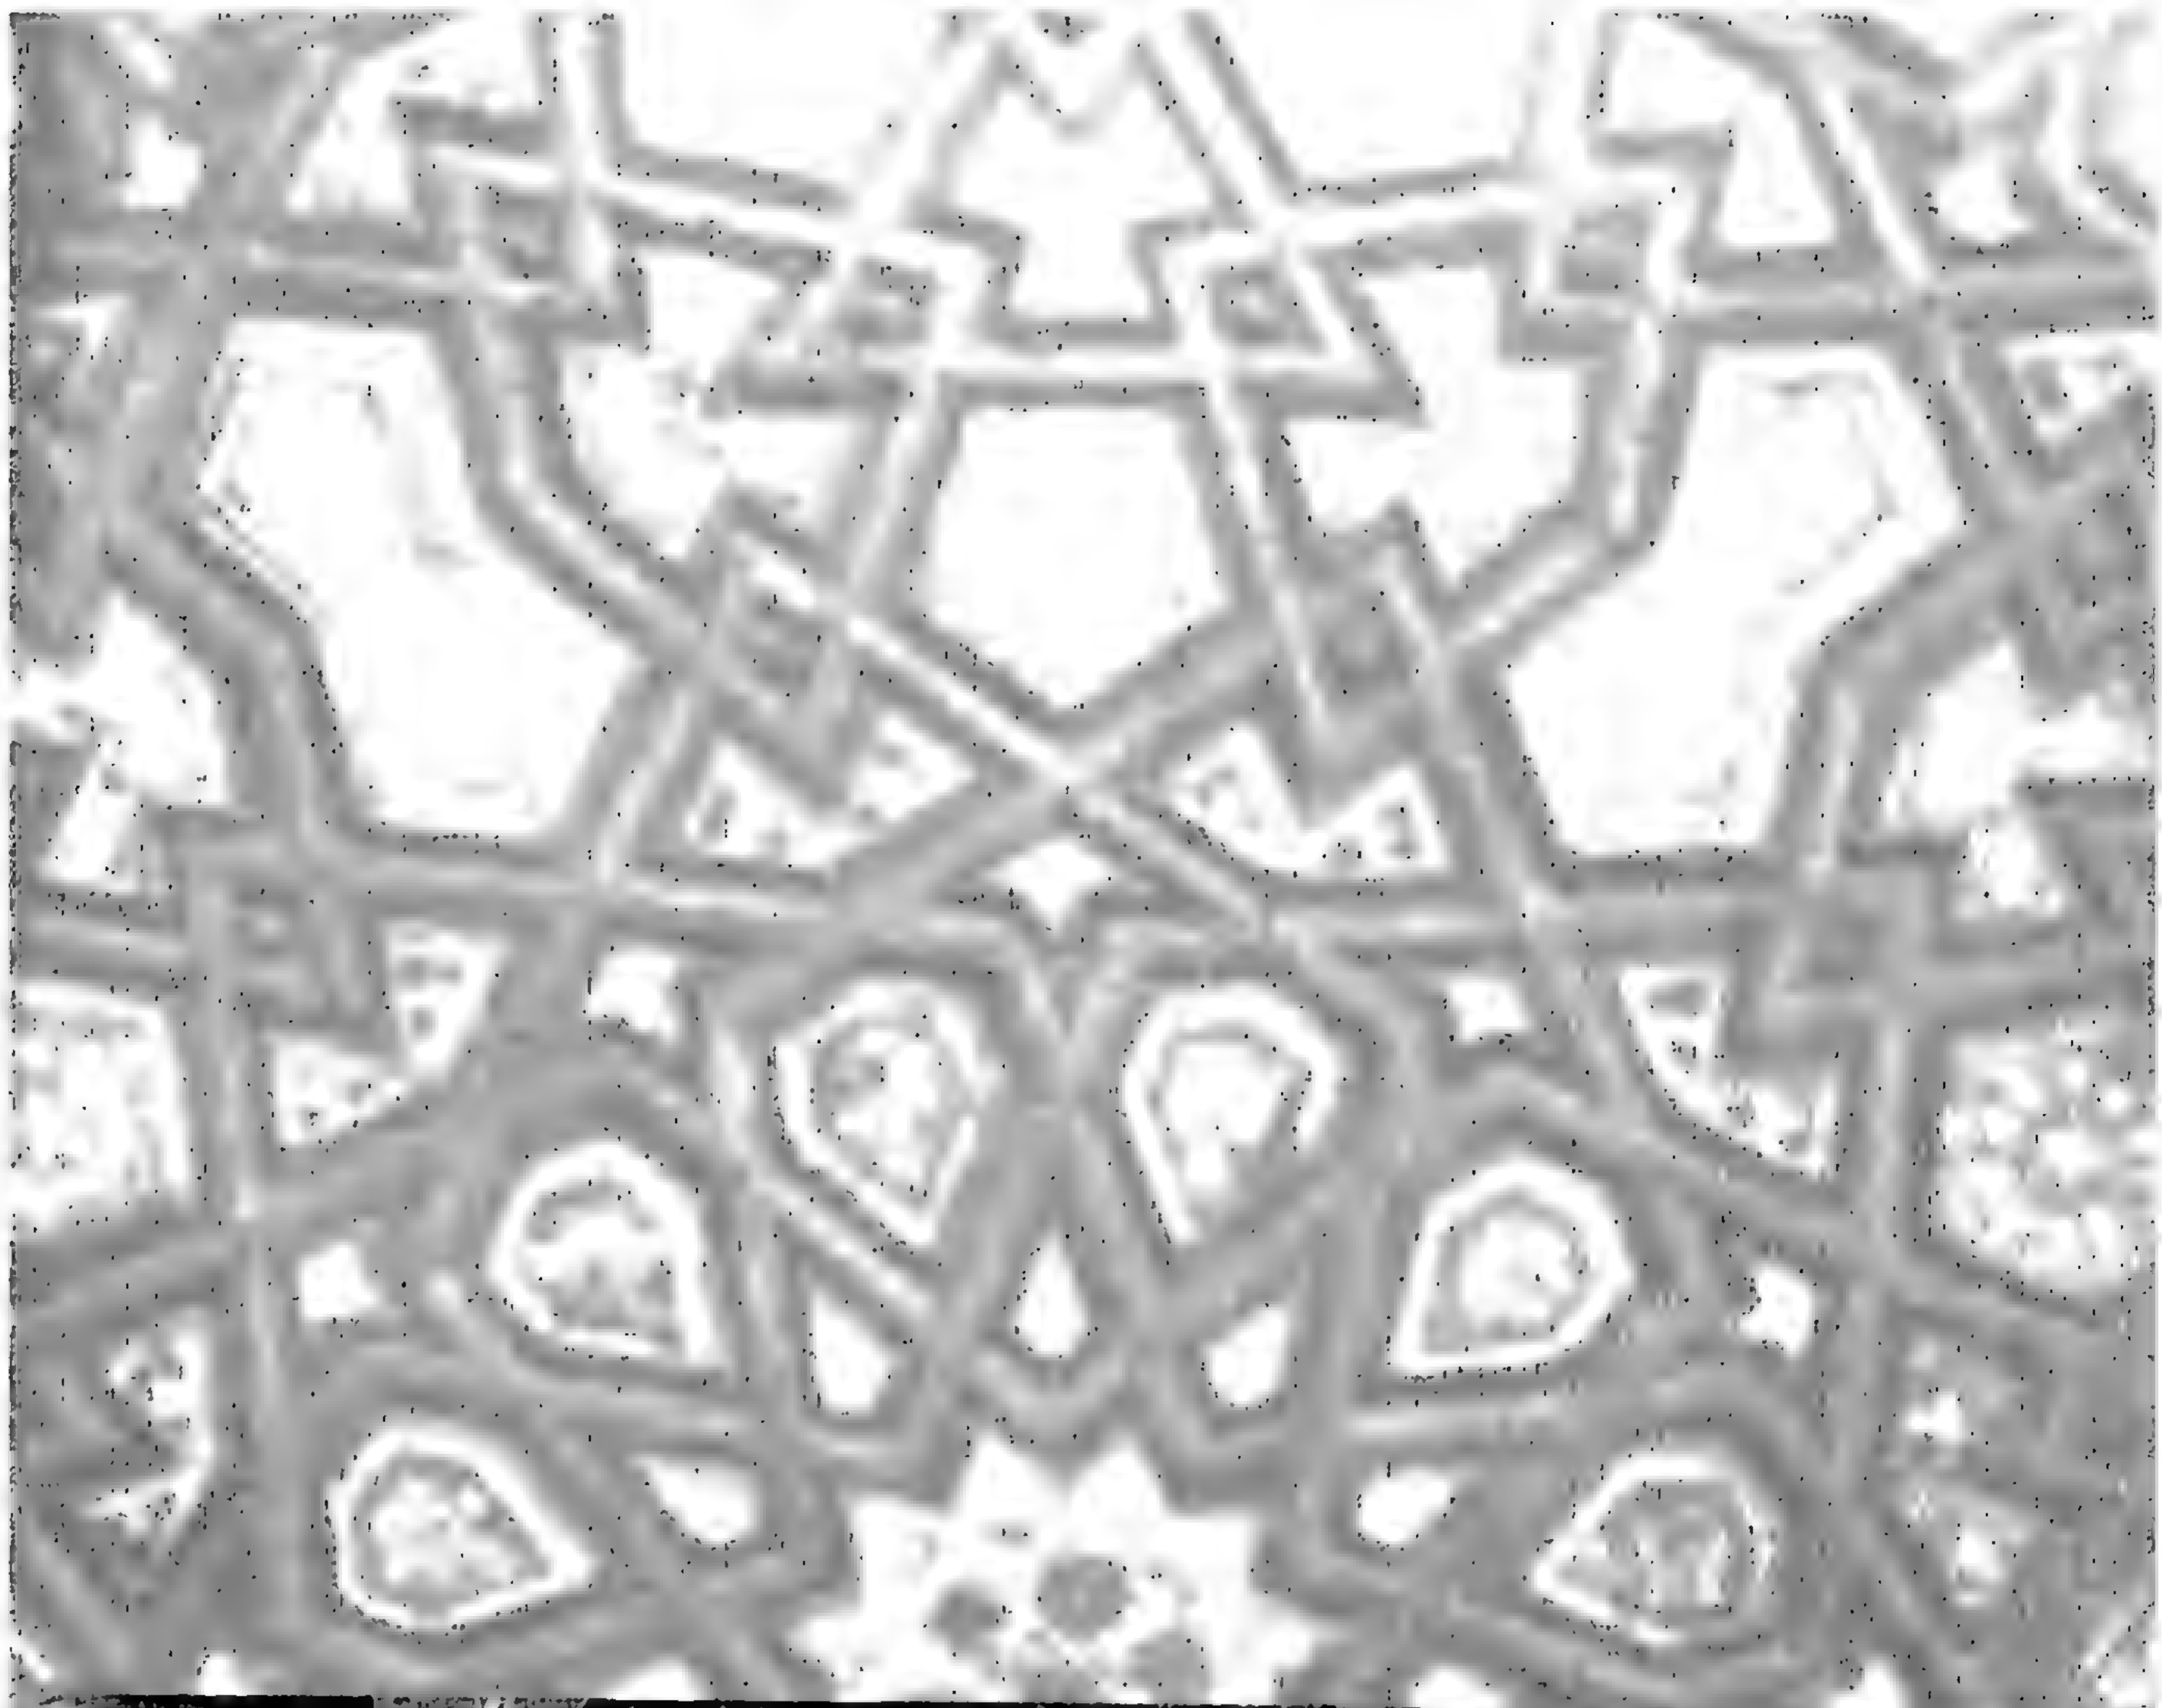
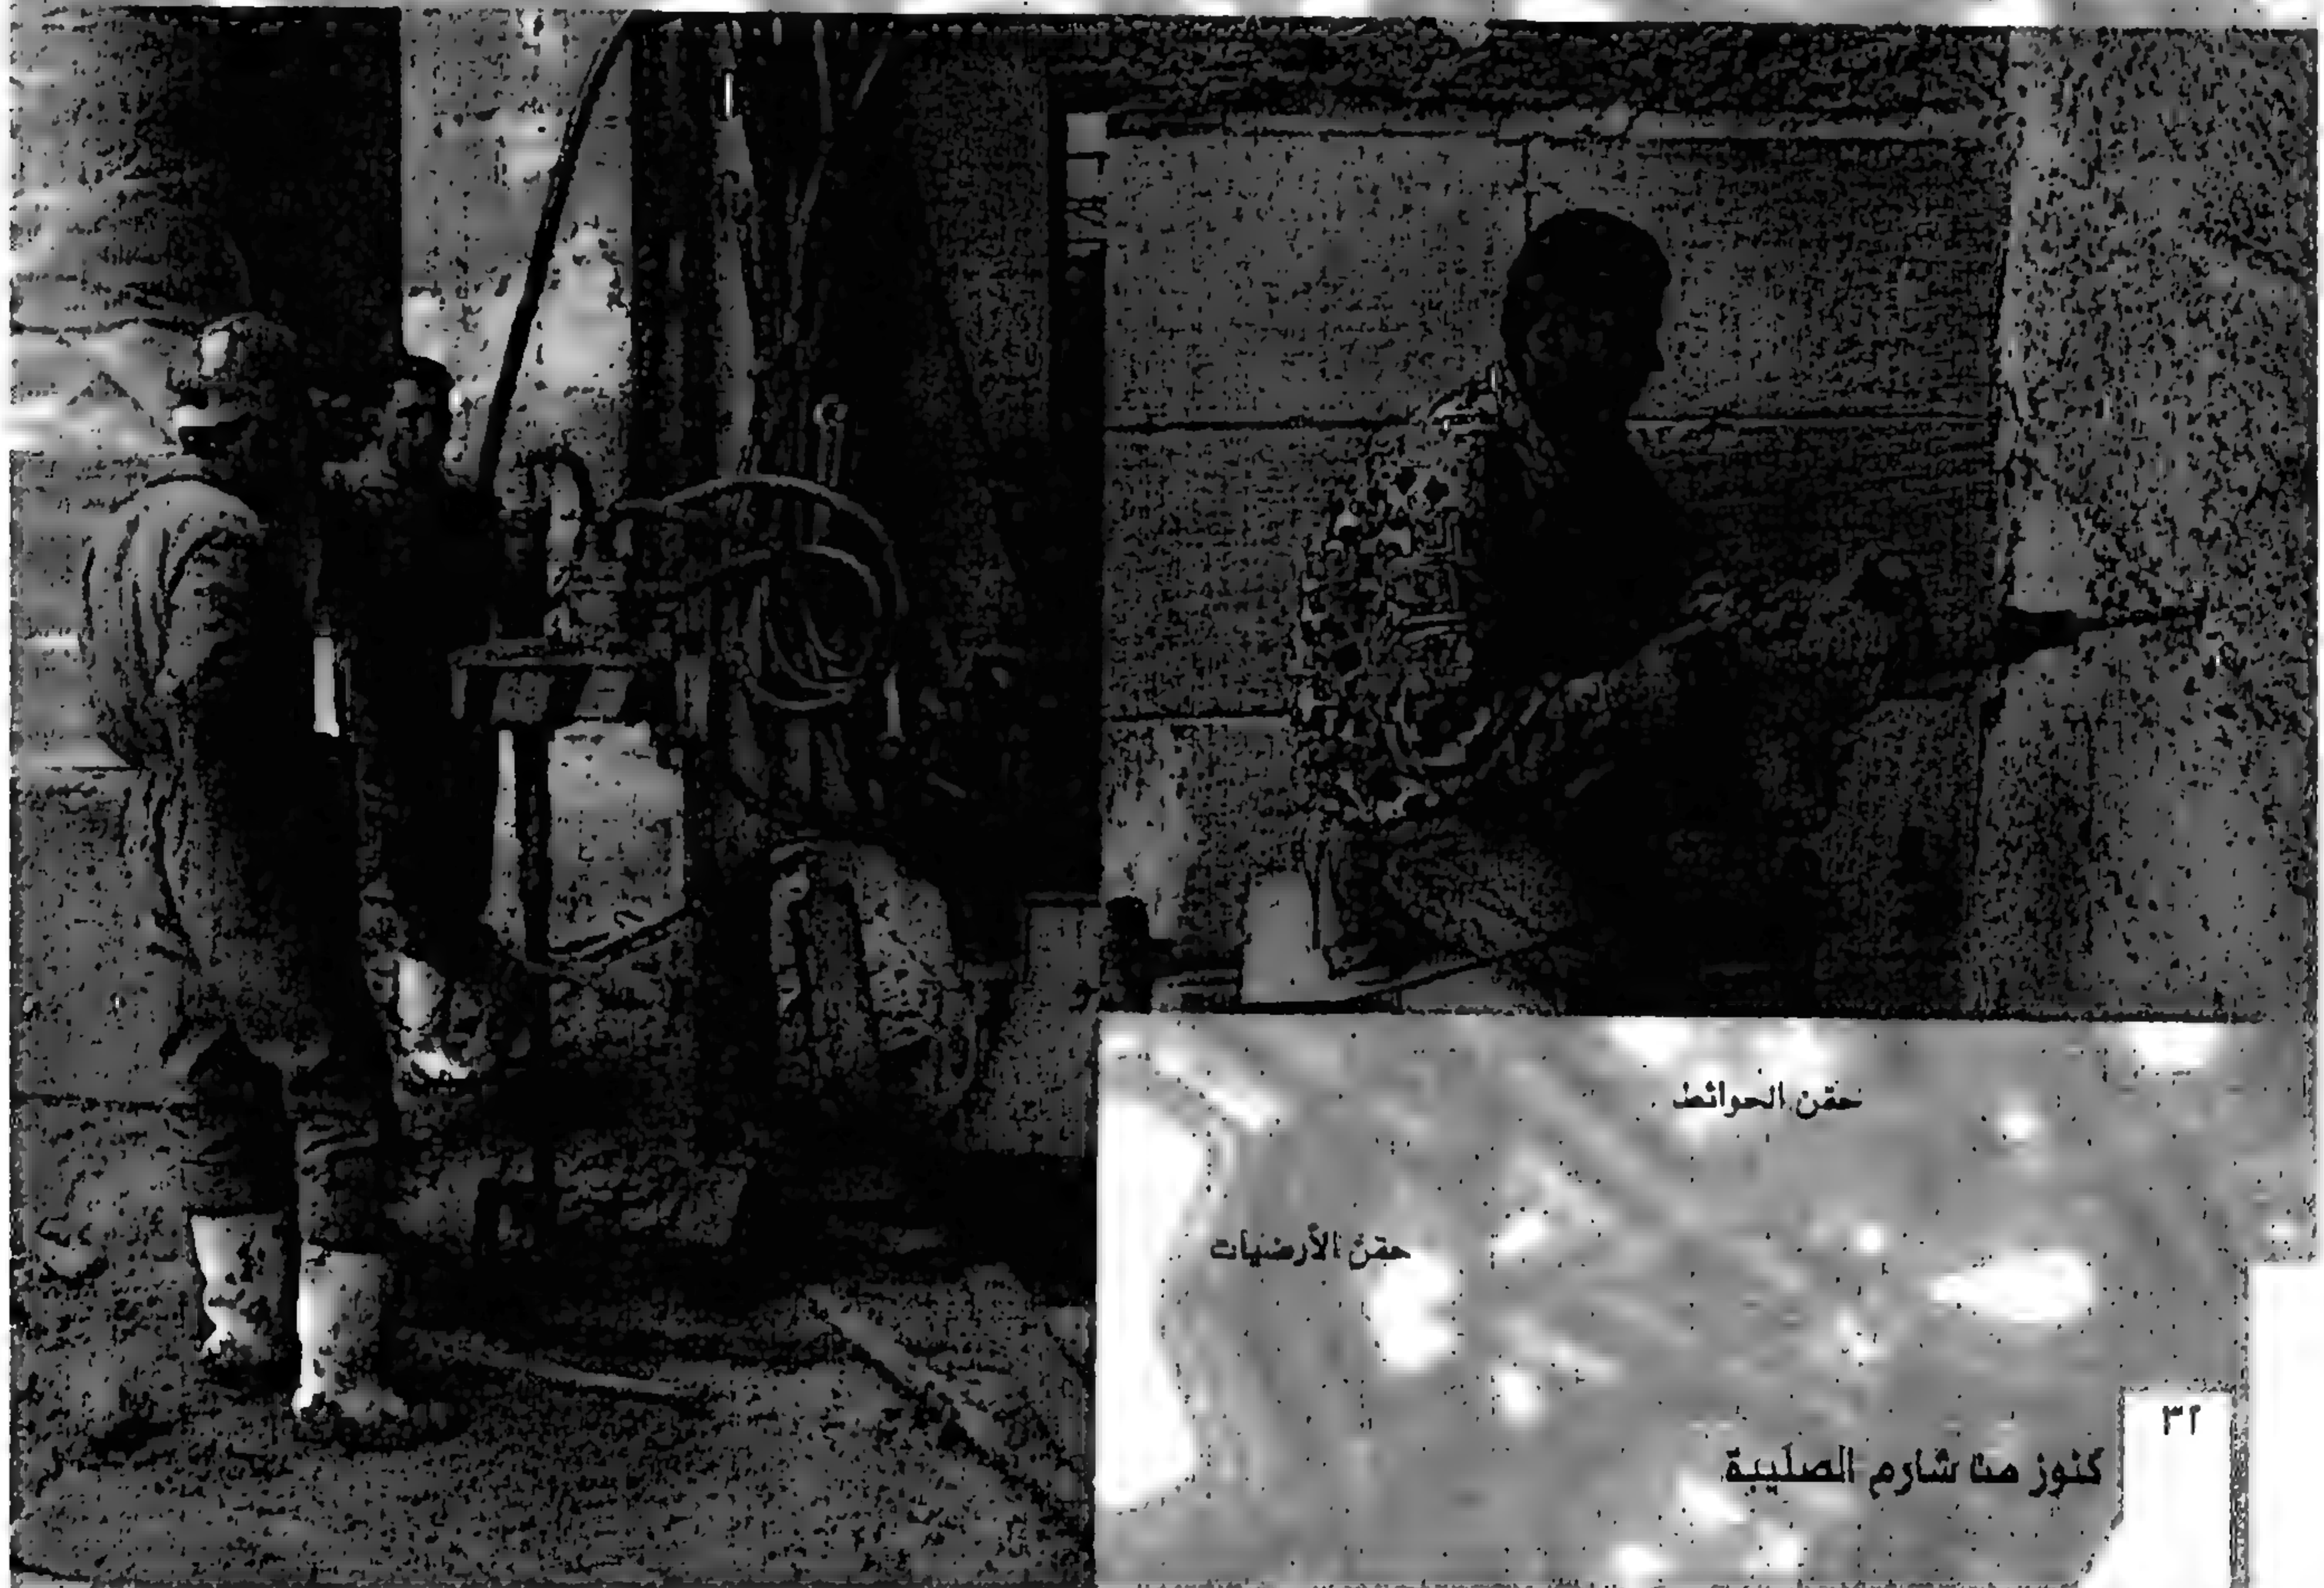
حقن الحوائط

حقن الأرضيات

- تم حقن الحشوات الداخلية للجوائط ملئ الفراغات الداخلية بمونة متجانسة مع تكوين الاحجار لزيادة كفاءة تحميل الاسقف ، كما تم تزوير الشروخ ووضع دبل خشبية معزولة للتعامل مع القوة الرأسية .
- تم تقوية الاساسات بعمل ابر طولية بلاستيكية بعمق (١٠م) ط أسفل الاعمدة الحاملة للعقود وكذلك بجوار الجوائط .
- تم معالجة الرطوبة بالجوائط والاساسات ،
- تربيط العقود باسياخ من حديد صلب لمقاومة الانبعاج الموجود لمقاومة المبن للفصل لحمايته من الانهيار .
- تم حقن ارضية الصحن الرخامية لتفادي فك الارضية الرخامية الاصلية .

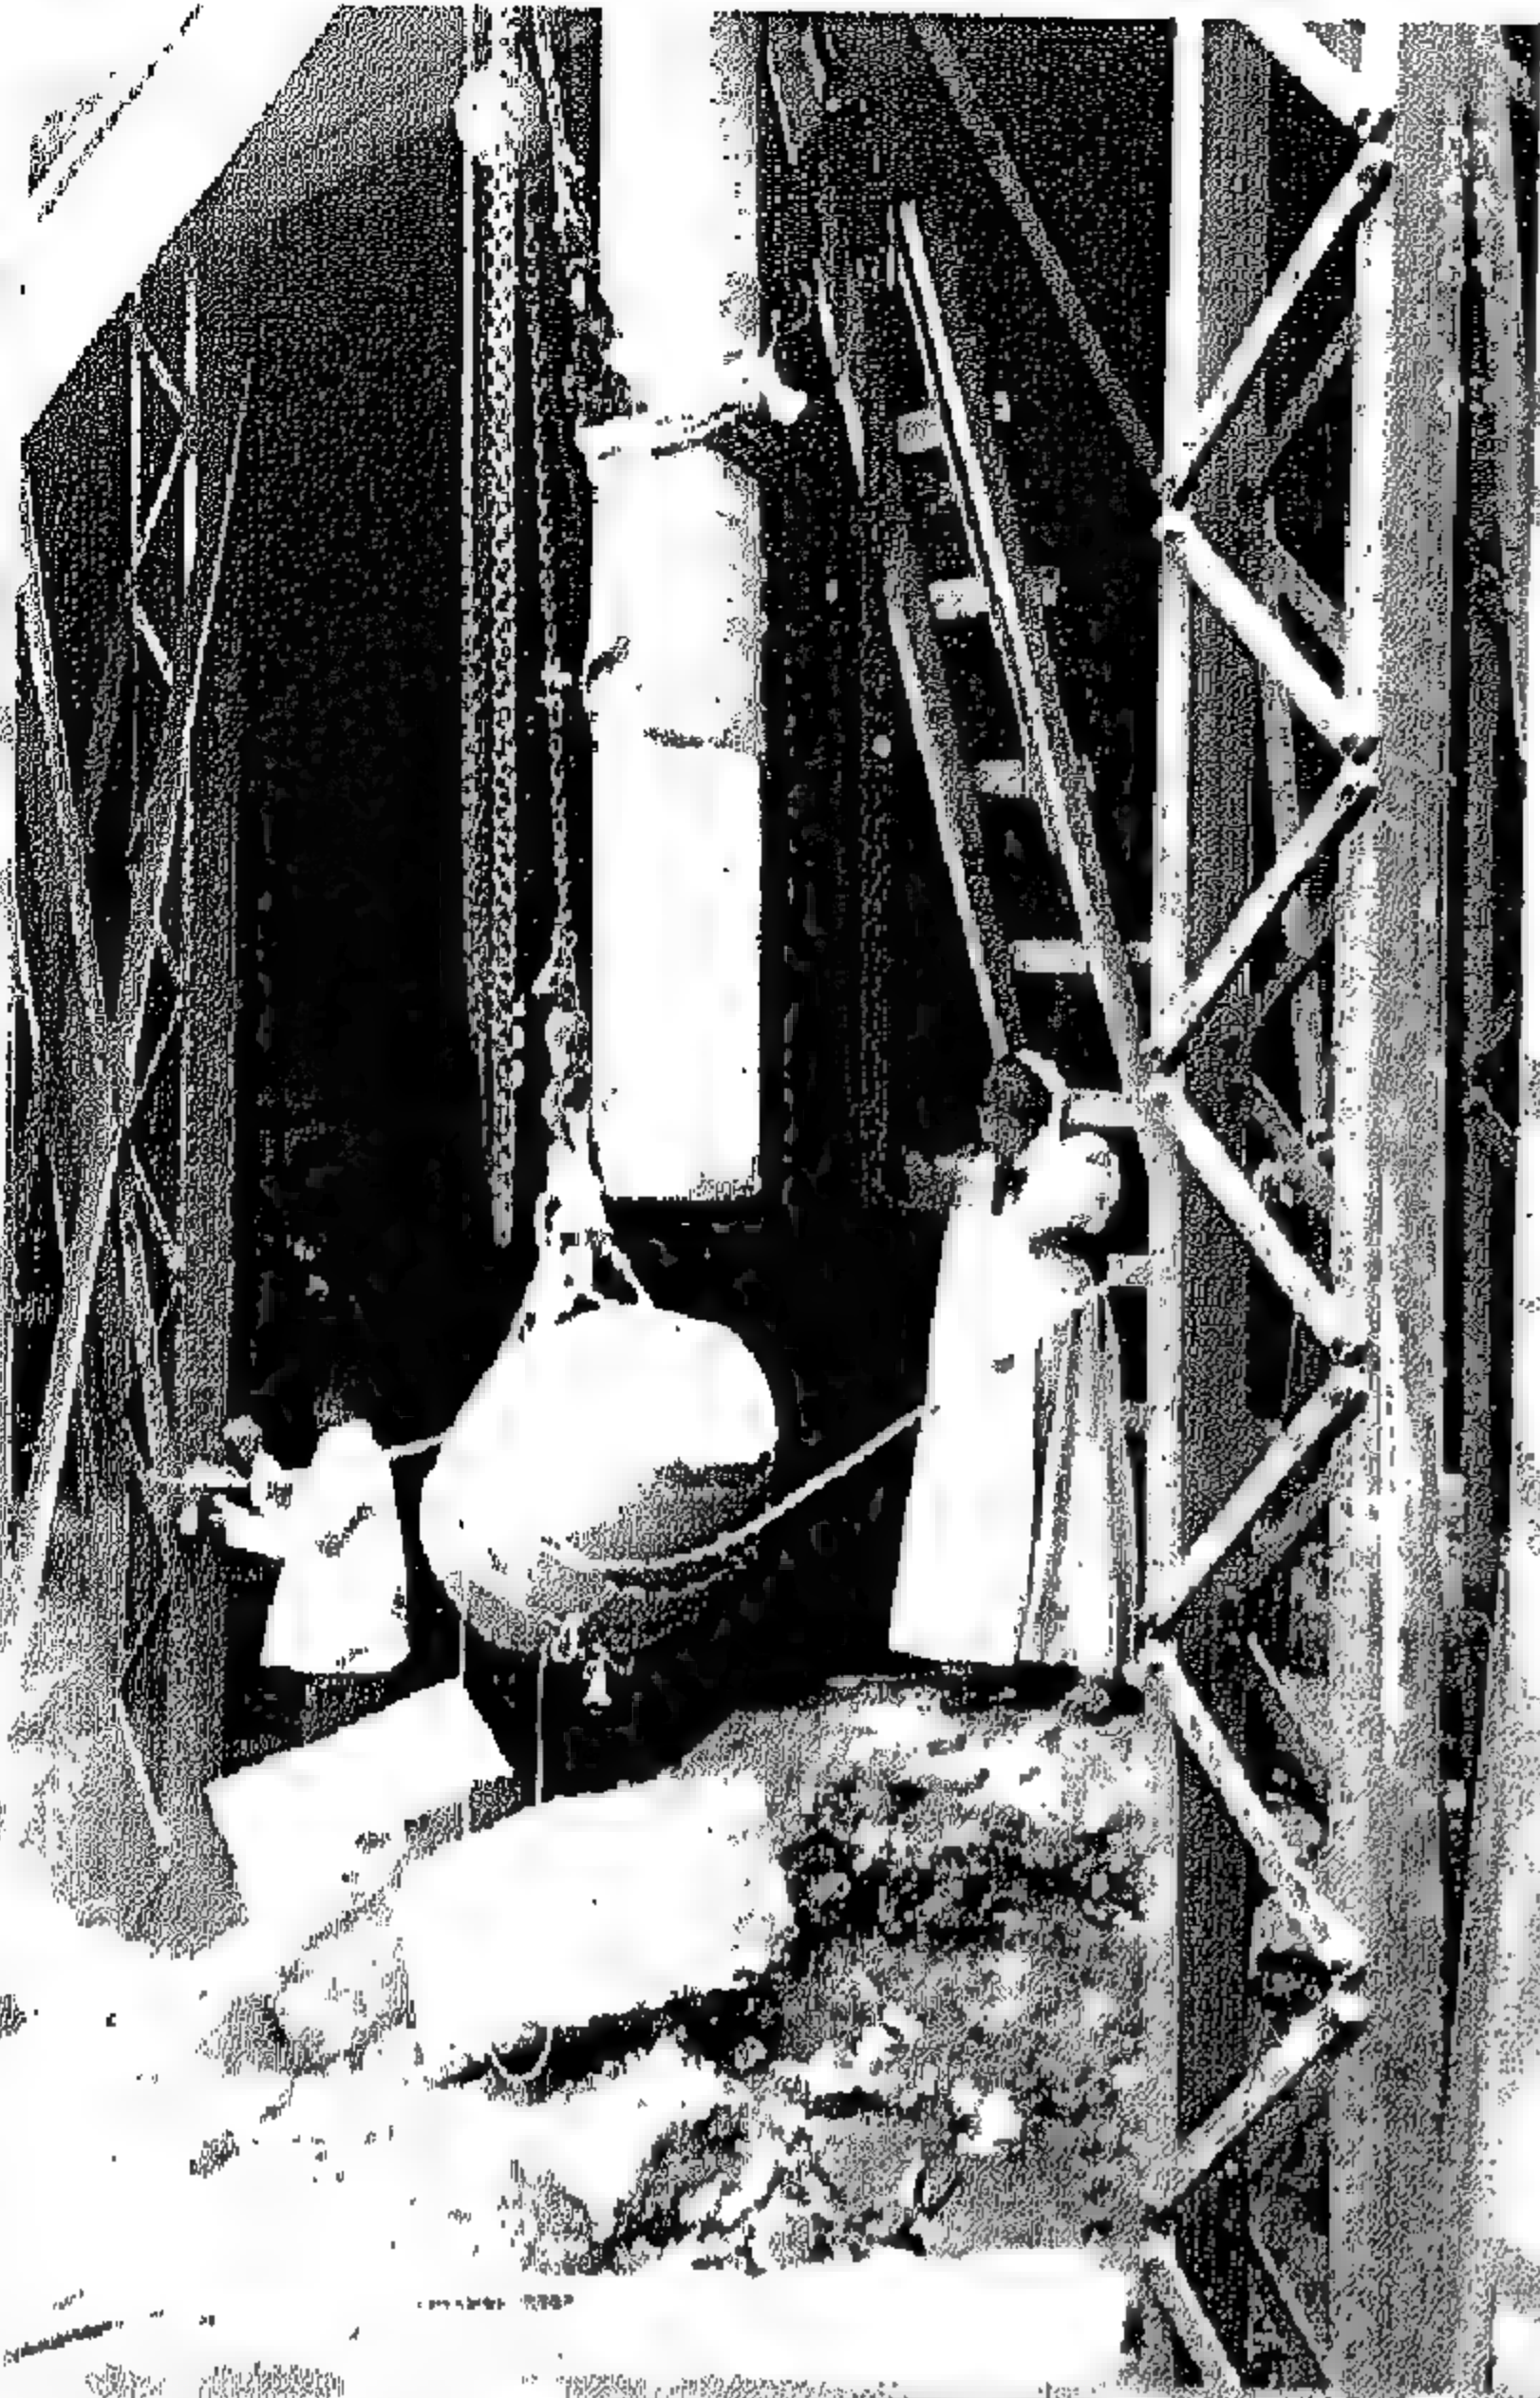
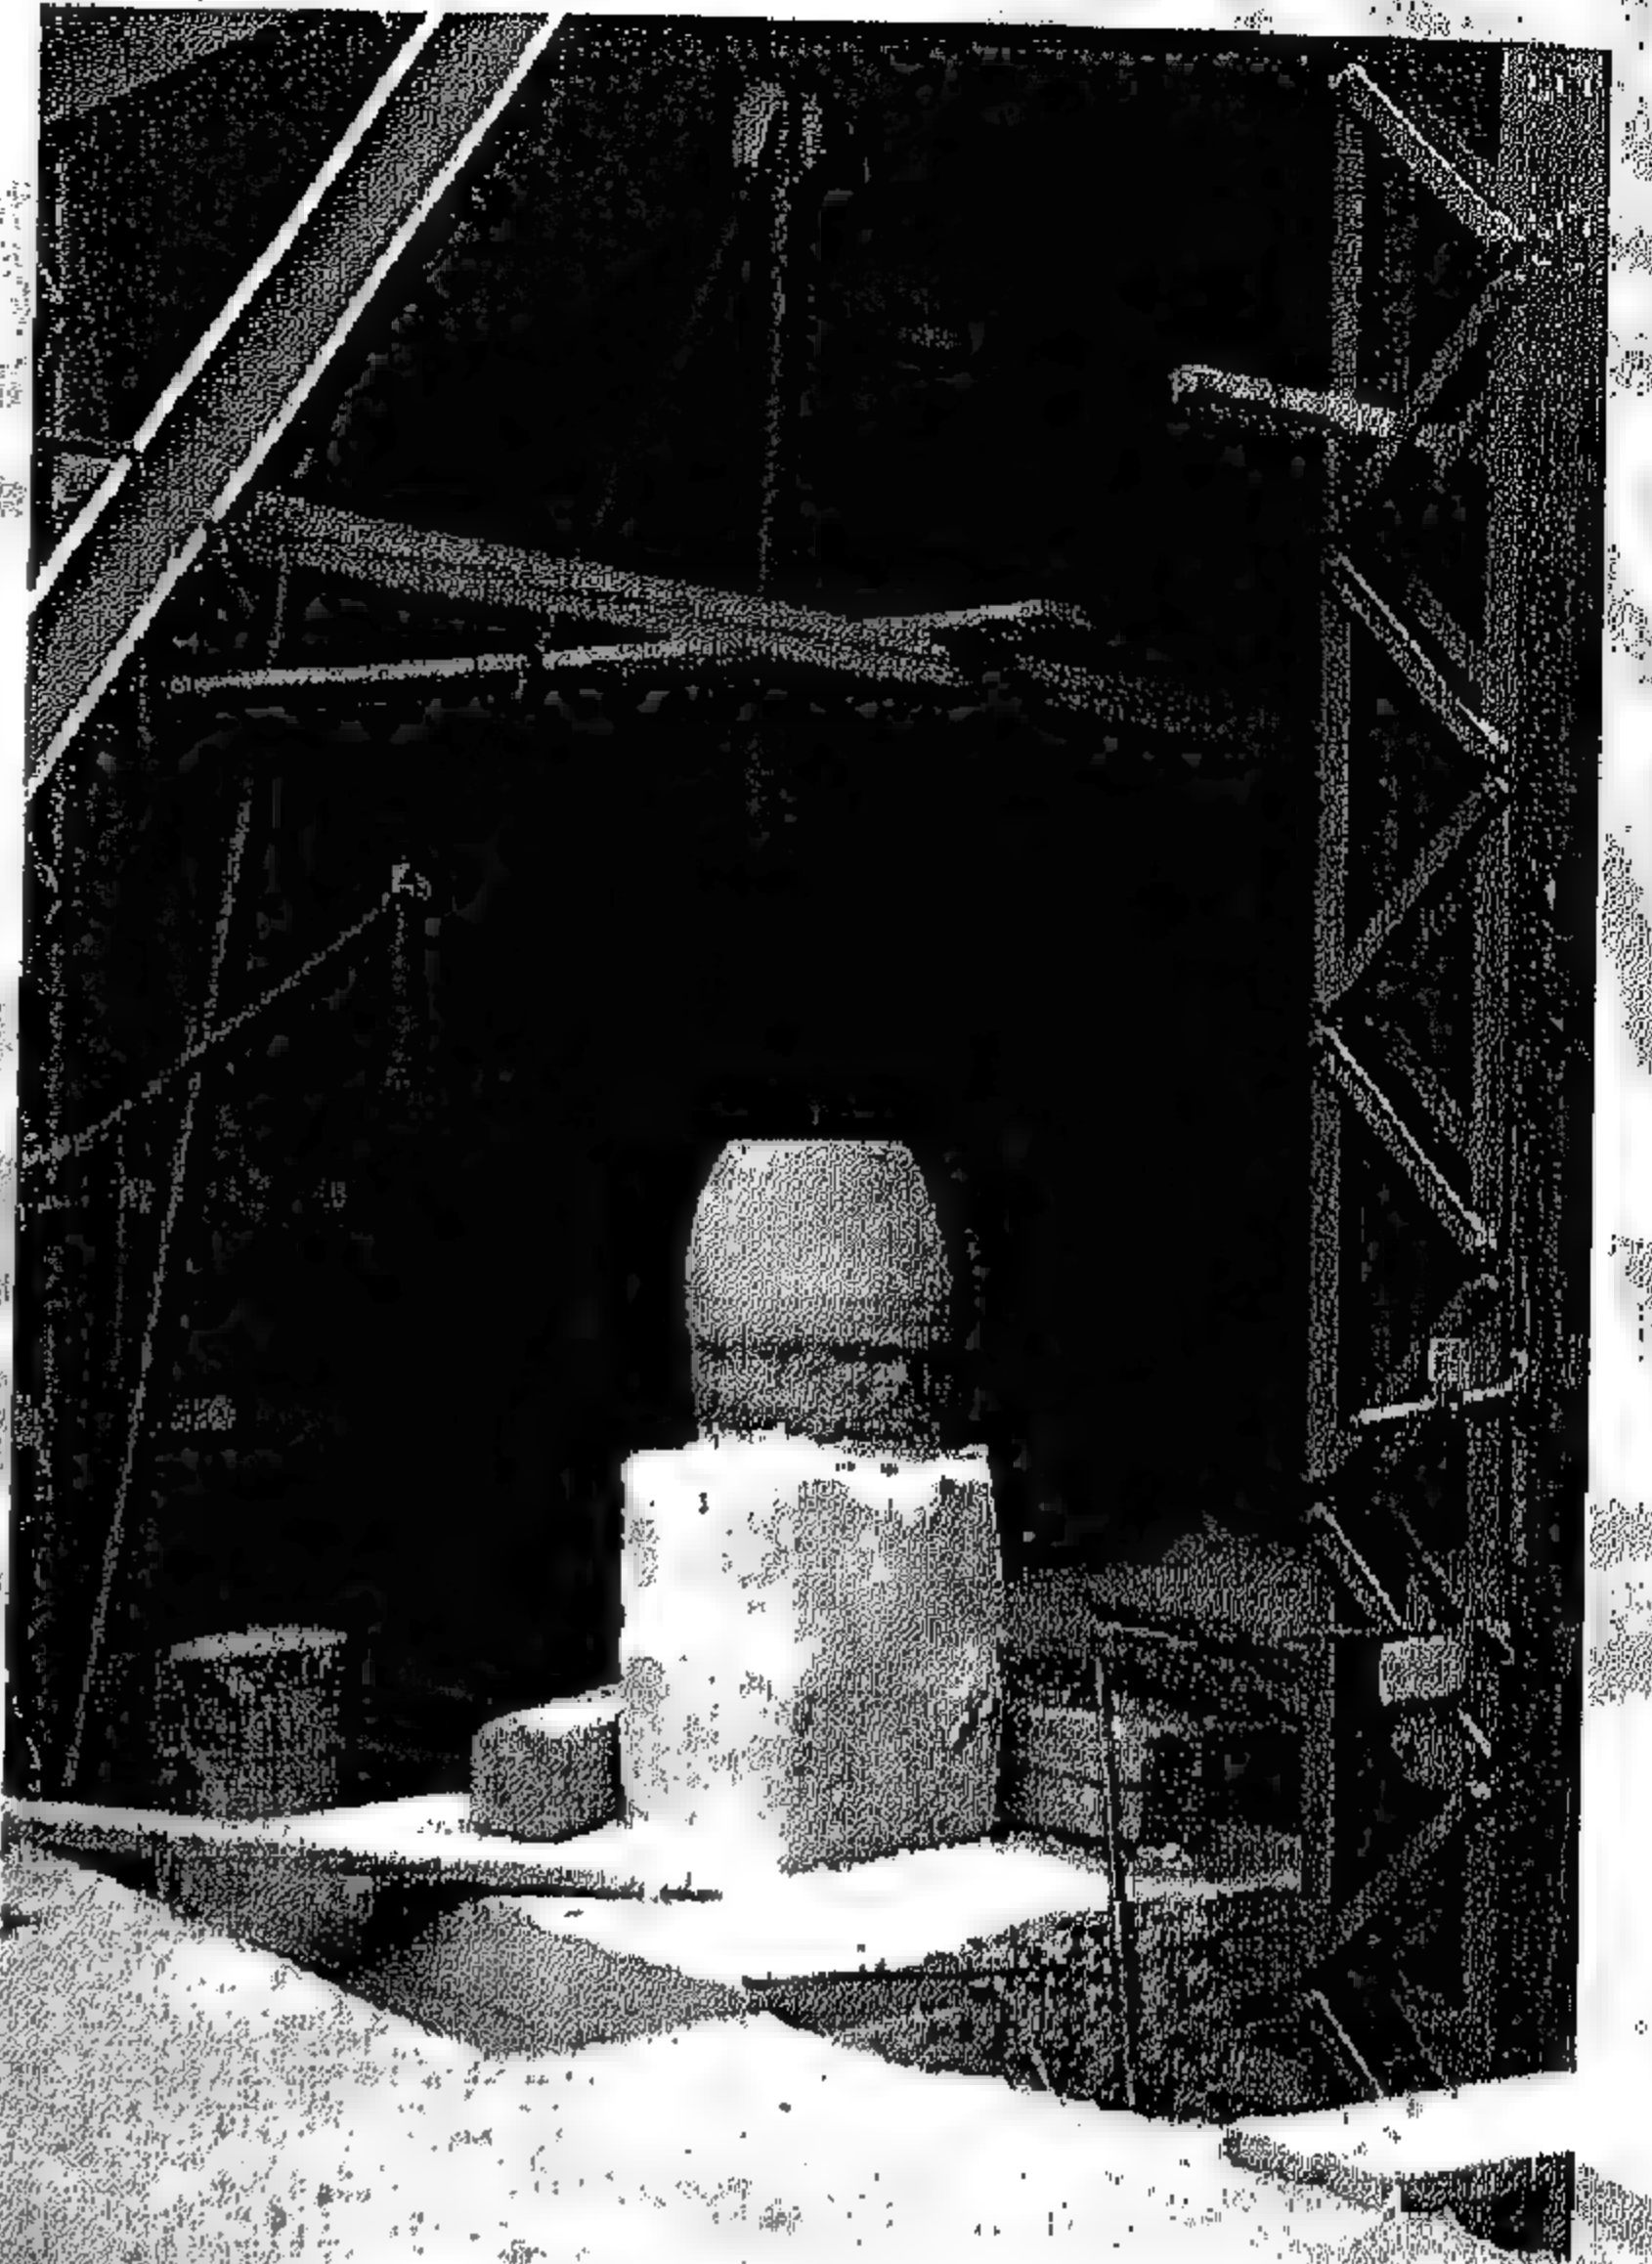
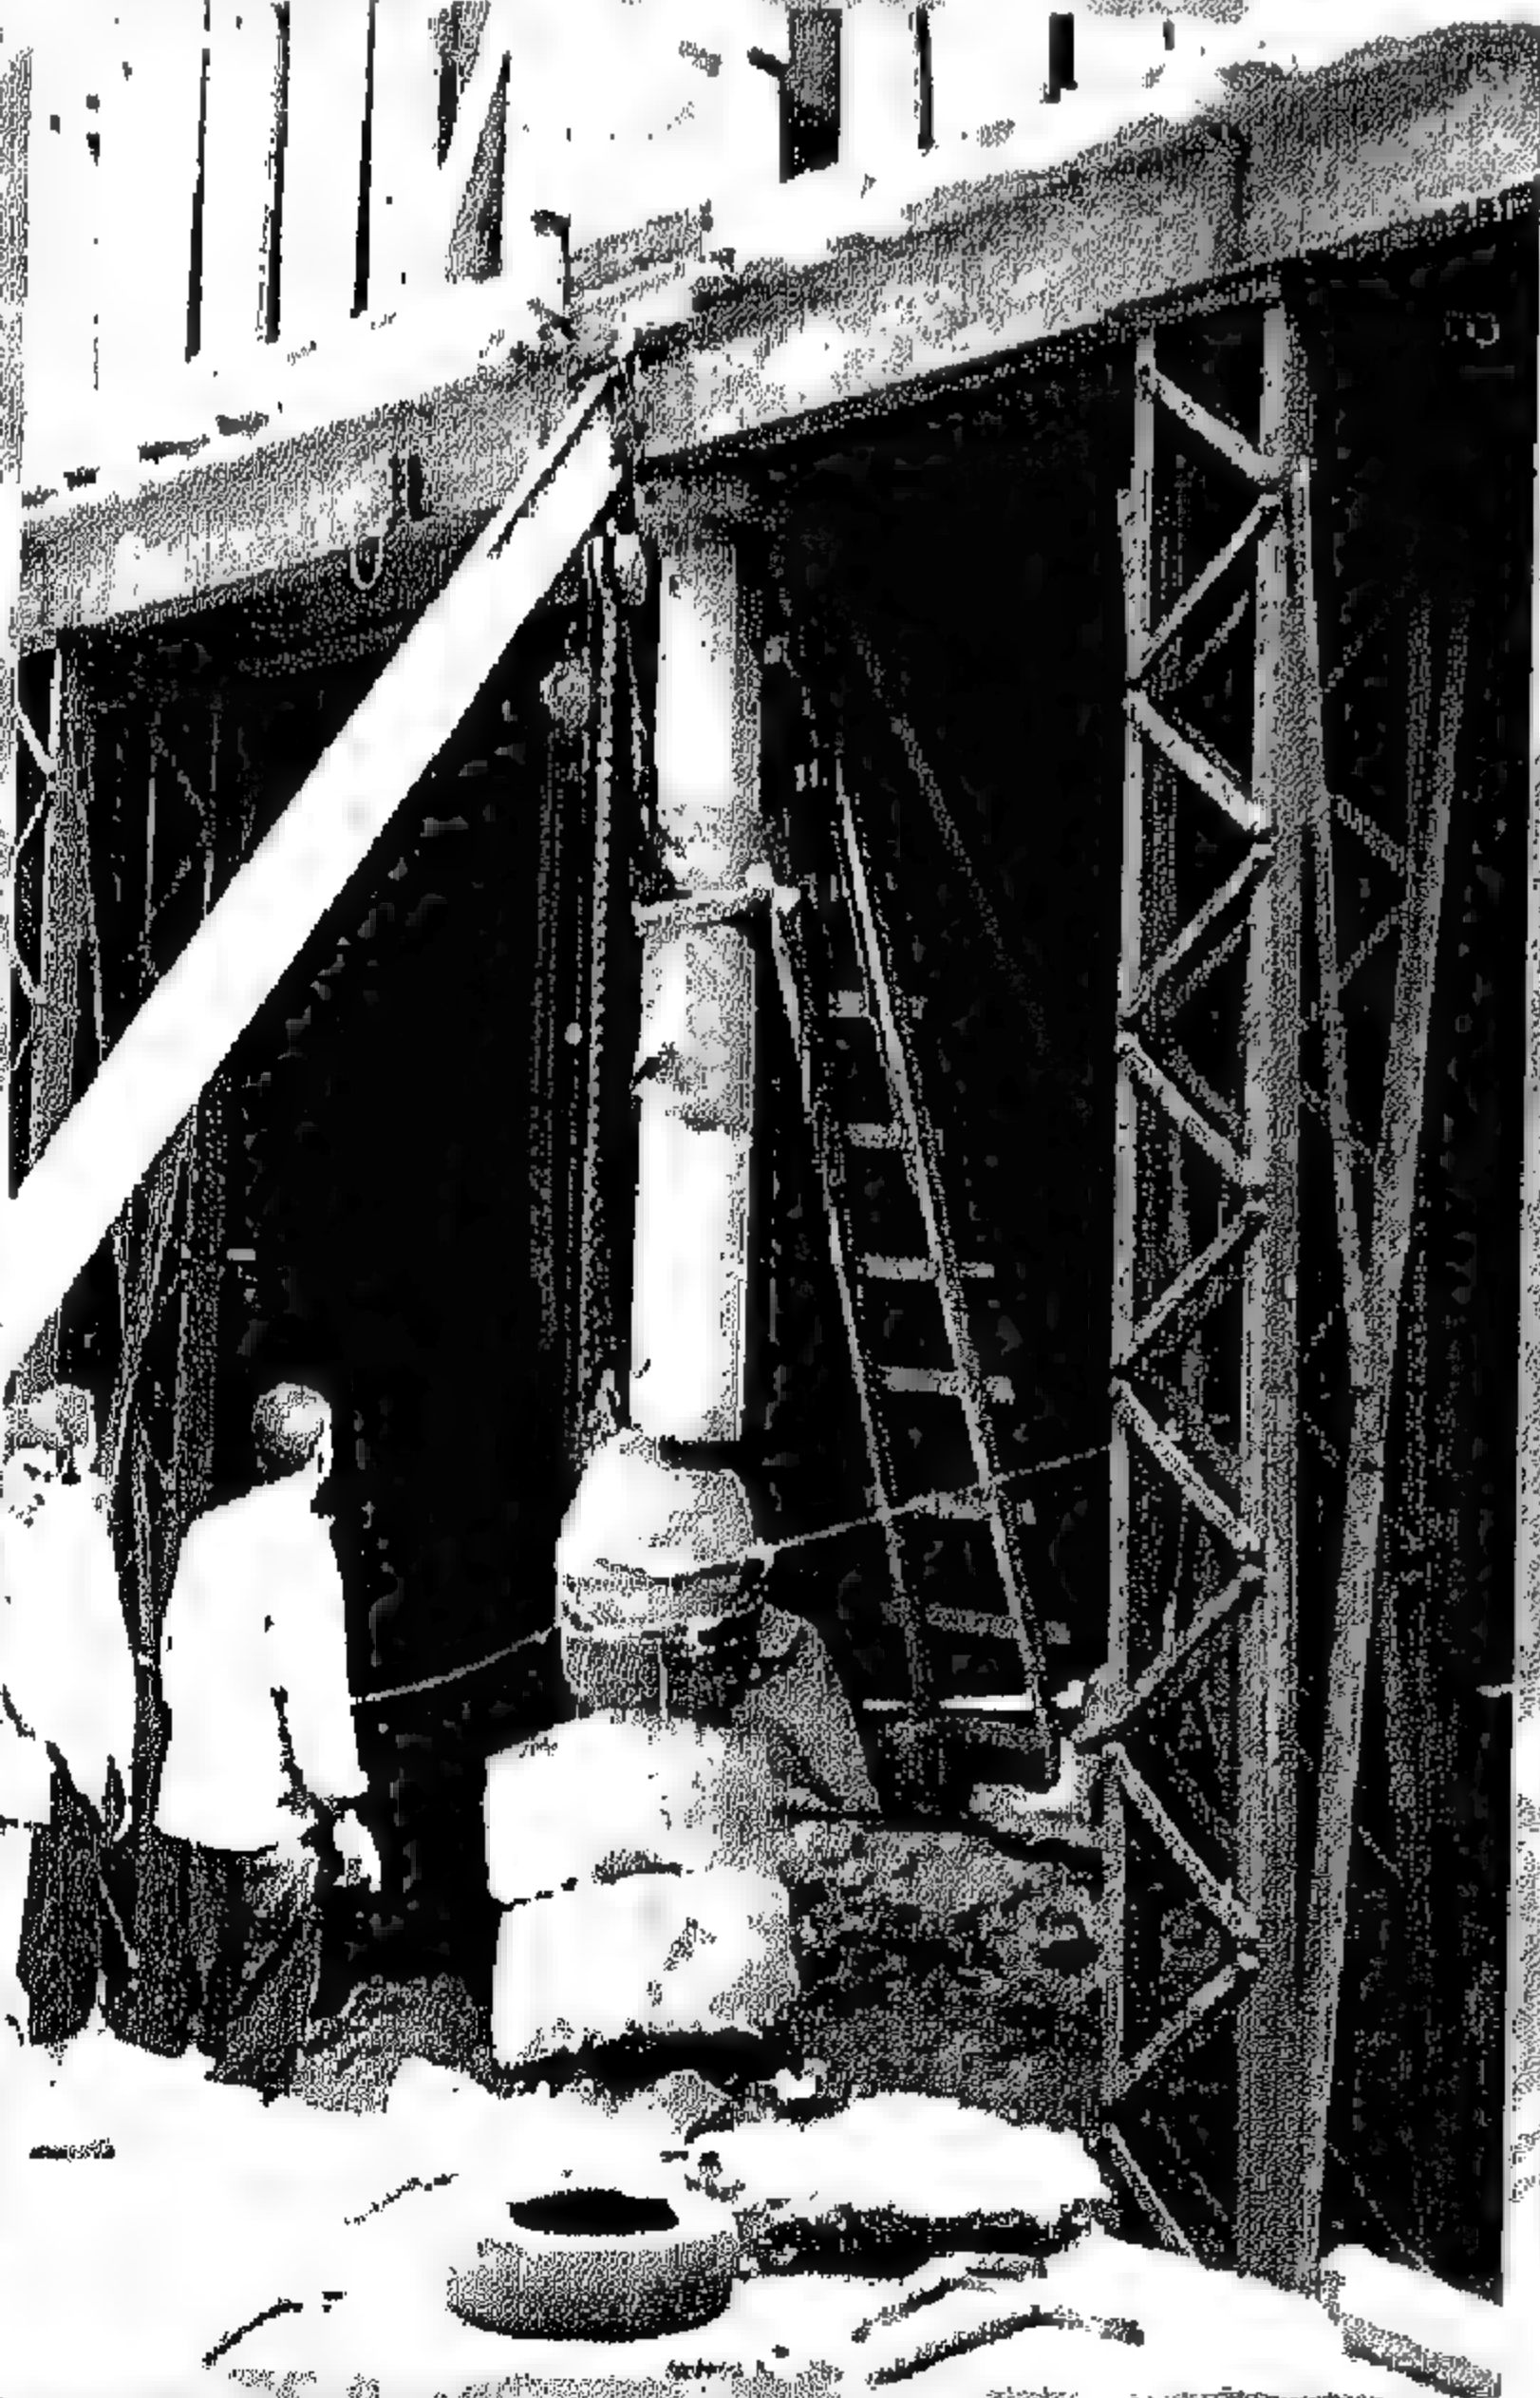
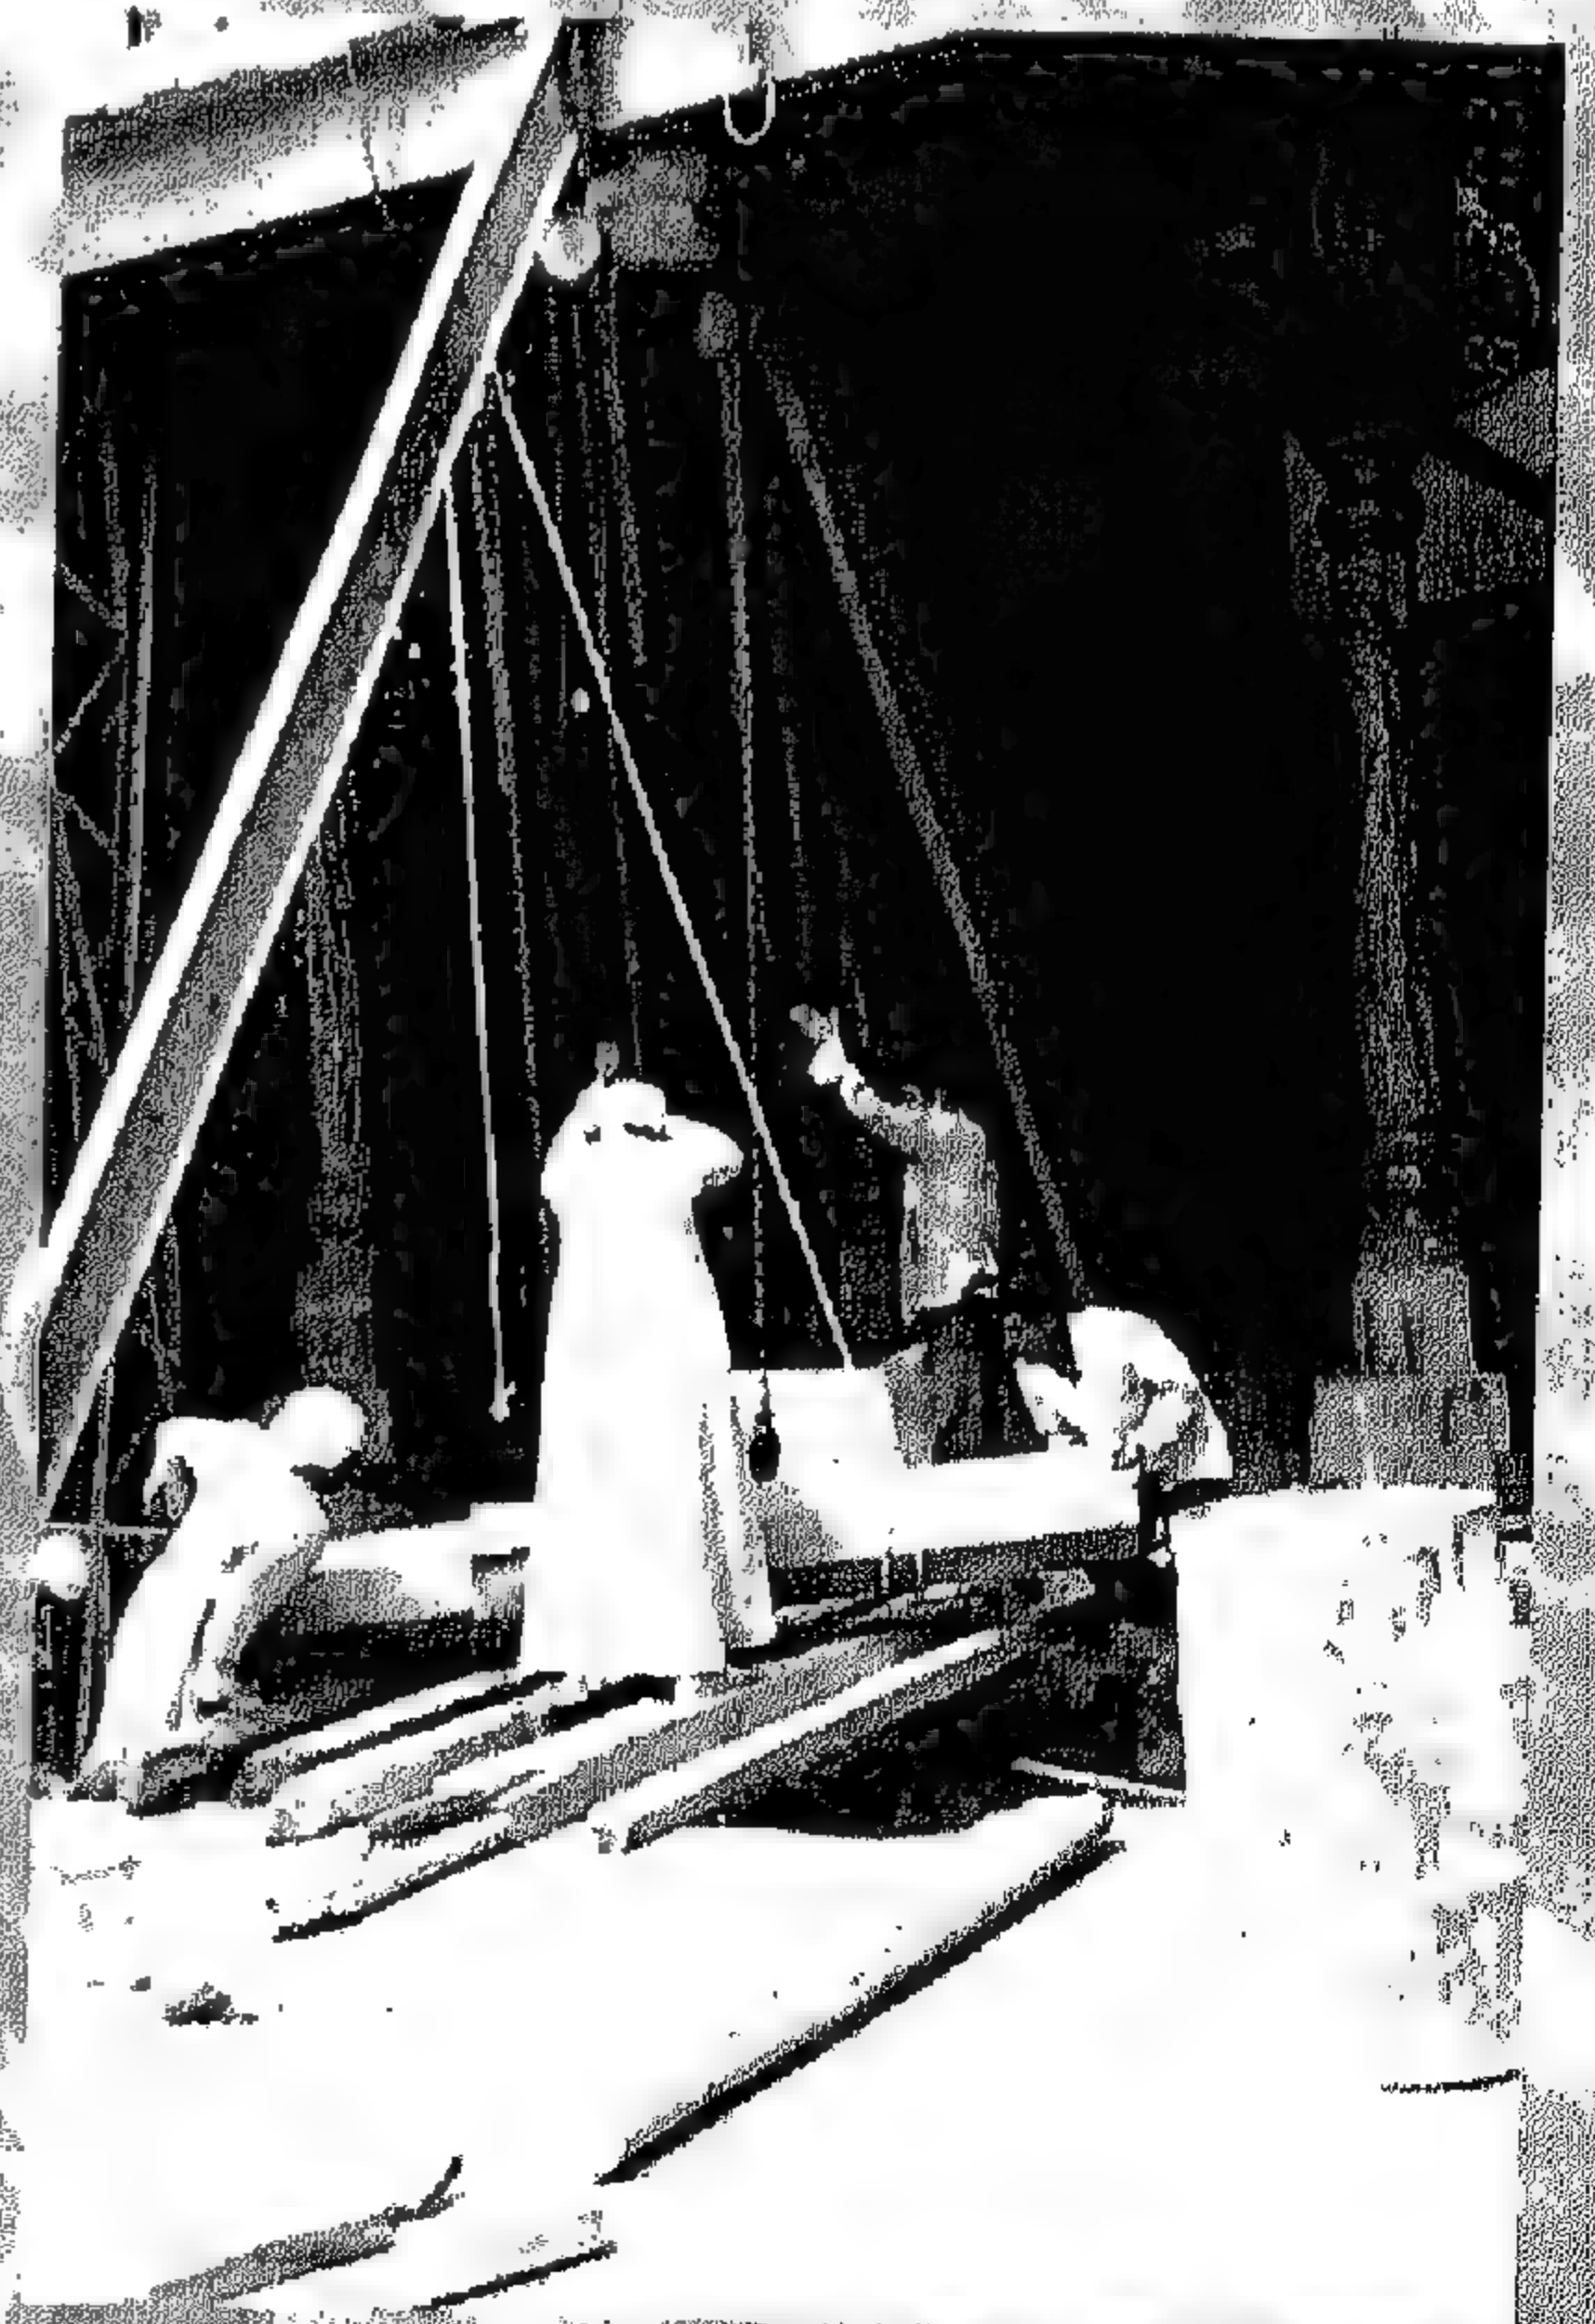
أعمال فك الأعمدة بعد توثيقها معمارياً

٣- تم عمل كمرات خرسانية (ميدان) تحت جميع الاعمدة ثم عمل لبشة خرسانية فوقها ثم عمل قواعد خرسانية مسلحة تحت كل عمود وبالتالي اصبحت هذه المنطقة مترابطة تماما وذات اساسات قوية جداً.
